うぐいす張り

はじめに
床板を踏むと、「ケキョケキョ」とか「キユッキュ」といった、ウグイスが鳴くような音がする「うぐいす張り」。京都の二条城や知恩院が有名で、知恩院のホームページには、その成立の由来について次のように書かれています。

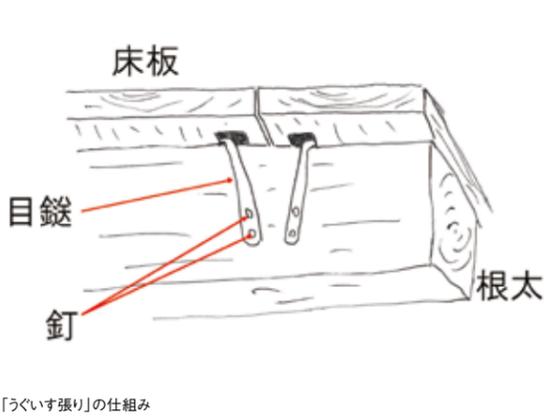
「うぐいす張り」の仕組み

ここで、「うぐいす張り」の仕組みを見てみましょう。普通の床では、上から釘を打ち込んで床板を固定しますが、「うぐいす張り」と呼ばれる床では、図で示したように「根太」という床板を固定するための材に、目錠を釘で取り付け、下から床板を固定しています。

まず、前述の記事のタイトルを紹介しましょう。ずばり「うぐいす張り 劣化で鳴くよ」であり、「うぐいす張り」が鳴る要因は、床板を固定する目錠と釘にあるとした上で、「建築当初、金具は釘でしっかり留められていたが、年月がたつて緩み、釘穴が大きくなったが、釘が抜けたります。この状態で床板を踏むと、金具が上下し、擦れ合っ

て音がでる。つまり経年劣化だ」と断定しています。

「工学」の1918年2月号には、いちはやく「うぐいす張り」の構造を調べた記事が投稿されており、「床板は羽子板釘（目錠のこと）とも称すべき平鉄と鉄釘とで床板に取付けられてある、而して床板の裏が中高に仕上げられてあるので、歩行に従って床板が動揺すると共に平鉄と鉄釘が摩擦する、其音の響が美妙なる音を発するのである、之が仕口には巧妙なる秘伝があるかも知れない、しかし其理屈は上記の通りに相違あるまい」として、音が鳴る仕組みは目錠と釘との摩擦に違いな

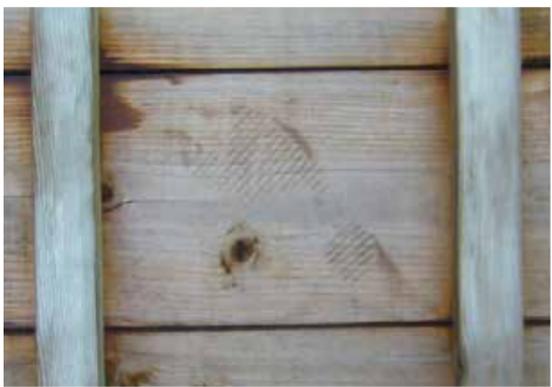
現代版の「血天井」 渡り廊下の天井に靴の跡が赤黒く残る 2007年撮影

「血天井」とは、戦国武将の血痕がついた床板を、供養のために寺院の天井に使用したという赤黒いシミがついた天井のことで、言われてみれば人が倒れているように見えなくもないものや、あきらかに手形や足形のようなものがあります。しかし、それらは施工時に職人など

が、裸材を手足で触れてしまった際に付いた汗や脂が、経年劣化で赤黒く浮き出たものであることは、比較的新しく修繕された寺社の天井にも同様のシミが付いていることから明白であり、後付けの伝説だと理解しています。
