# 化け物丁場

## はじめに

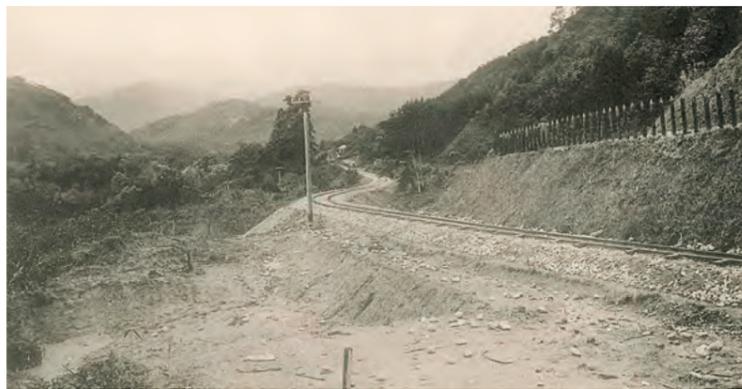
十二哩七十鎮付近 「軽便鉄道 橋場線建設概要」より転載

工ノ見ルベキモノアリ」という表現からは、一部難しい土工事があったように思えます。

このあたりの地質は、上半分が火山灰層、下半分が砂れき層であり、その間は水がたまりやすく、すべり面となったと考えられています。地質学が未発達な明治・大正時代では原因不明の現象として捉えられたようです。こうした化け物に苦しめられた現場は、この軽便鉄道のみならず、同時代には少なからず存在しました。

「軽便鉄道 橋場線建設概要」には、「本区間ハ雫石川ノ支流ナル龍川ニ沿ヒ概ネ平坦ナル田野ヲ通ズルヲ以テ工事容易ナルモ」としながらも、「十二哩七十鎮付近ハ山脚河流ニ突出セルト又橋場停車場付近ハ相当線路ノ高上ヲ要セシ爲メ共ニ多少土工ノ見ルベキモノアリ」とあり、「土

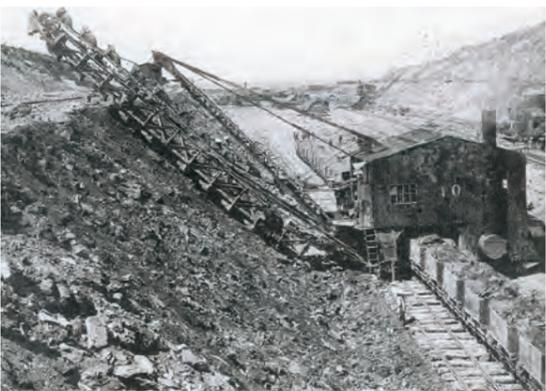
大河津分水路工事の山間部で掘削中のエキスカベーター 信濃川大河津資料館提供

この工事では、淀川改修工事で使われたエキスカベーターなどの大型掘削機械が流用されていました。それでもこれら地すべりによって工事全体の進行は、大きく妨げられることとなりました。
